Zustandsbericht

Prüfbericht Nr.: 110124

Hersteller • Fahrzeugtyp • Modell • Farbe:	Opel • Movano • 2.5 CDTI L3H2 DPF HOCHR.KASTEN, 4-türig, 6-Gang • Arktisweiß (Weiß- 2-Schichtig)
abgel. KM-Stand • EZ • Antriebsart • Motor:	106633 • 14.04.2010 • Diesel-Motor • 88 KW (120 PS)
Sitze • Aufbauart • Türen:	3-sitzer • Kasten • 4-türig
Amtl. Kennzeichen • FIN:	BO AF 3015 • VN1F9CDL642924854
Sonstiges:	Scheckheft: vollständig gepflegt • Polsterfarbe: — • Anzahl Schlüssel: 2 Radio-Code-Karte: • Letzter Kundendienst 04/14 bei 97079 km

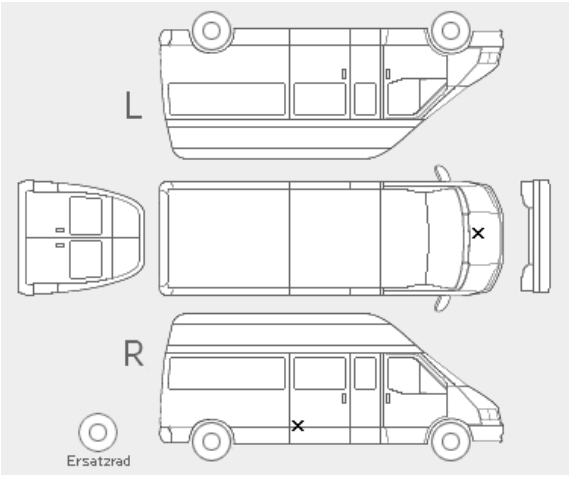
1. Seitenteil rechts : Kratzer und Verformung - instandsetzen u. lackieren
2. Heckdeckel : Kratzer und Verformung - instandsetzen u. lackieren
3. Motorhaube : Kratzer und Verformung - instandsetzen u. lackieren
4. Tür hinten rechts : Kratzer und Verformung - instandsetzen u. lackieren
5. Seitenschweller links : Kratzer und Verformung - instandsetzen u. lackieren
6. Seitenschweller rechts : Kratzer - smartrepair
